서울시 교통량검지기 설치 및 관리 현황

□ 시스템 및 자료현황

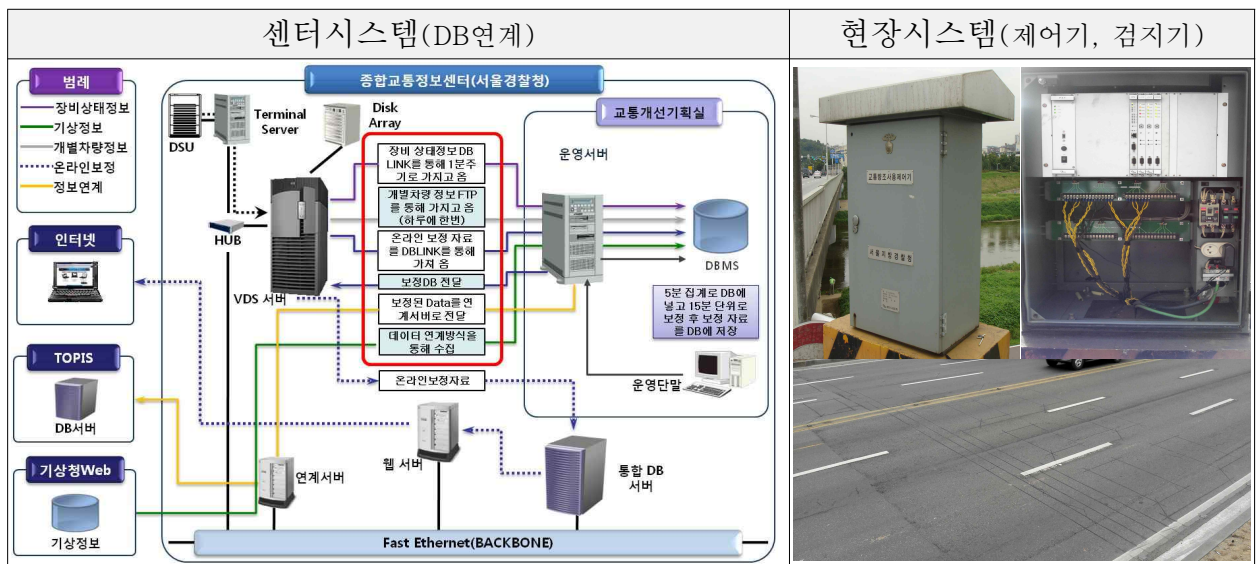
○ 시스템구성 (서울시와 서울지방경찰청 혼합)

- 서울시(교통개선키획실) : 개선실 서버, 현장 검지기, 합체 및 검지보드 유지관리
- 서울지방경찰청 : 센터 및 현장제어기 CPU보드 유지관리

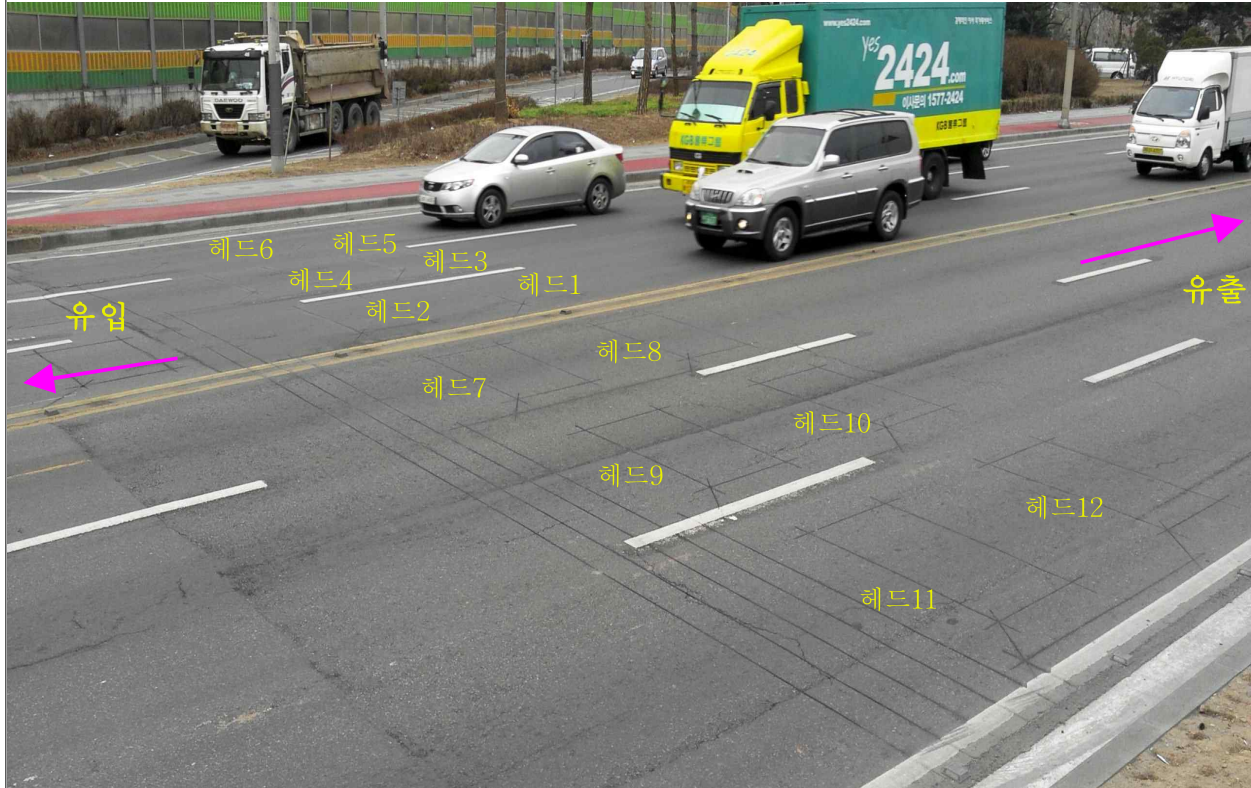
도로면에 매설된 교통량측정용 차량검지기

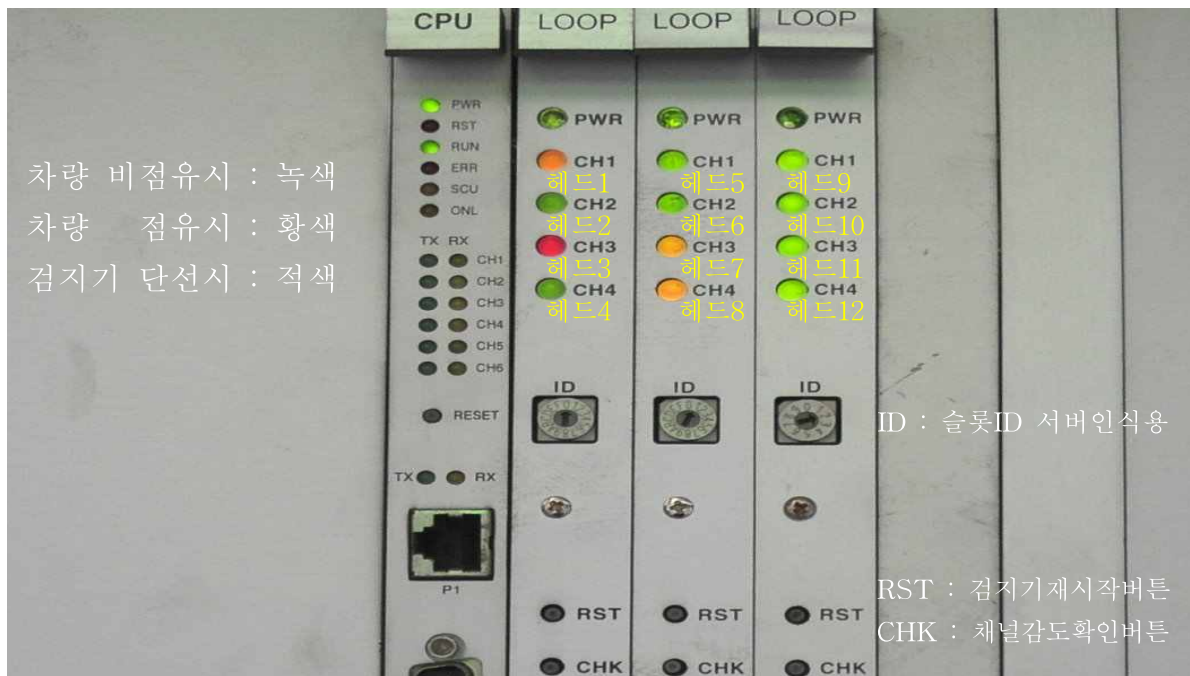
교통량측정용 차량검지기 함체내부 CPU 및 검지기보드램프

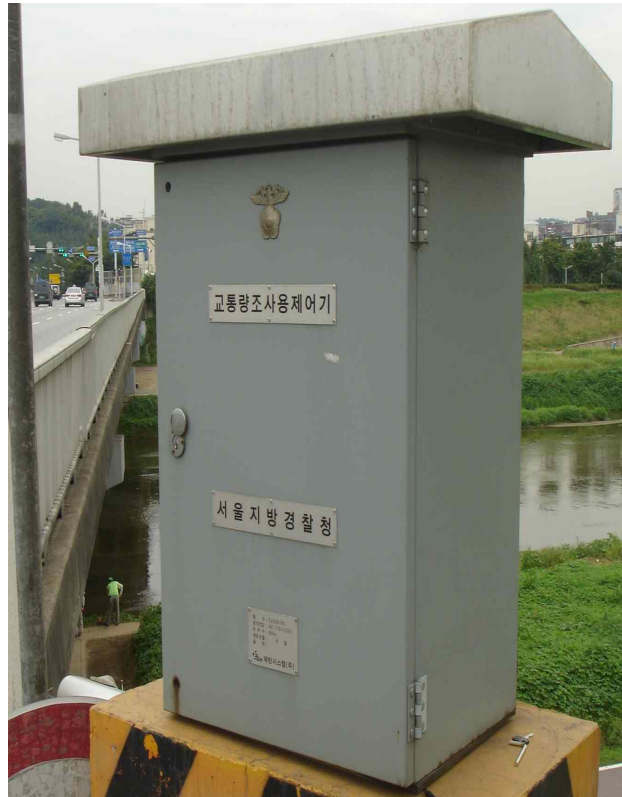
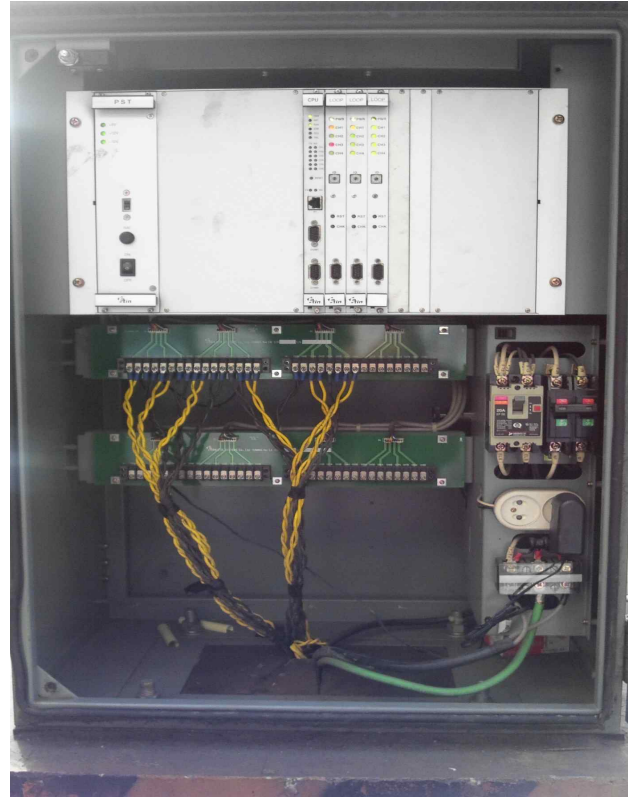
검지기 합체 외부 및 내부

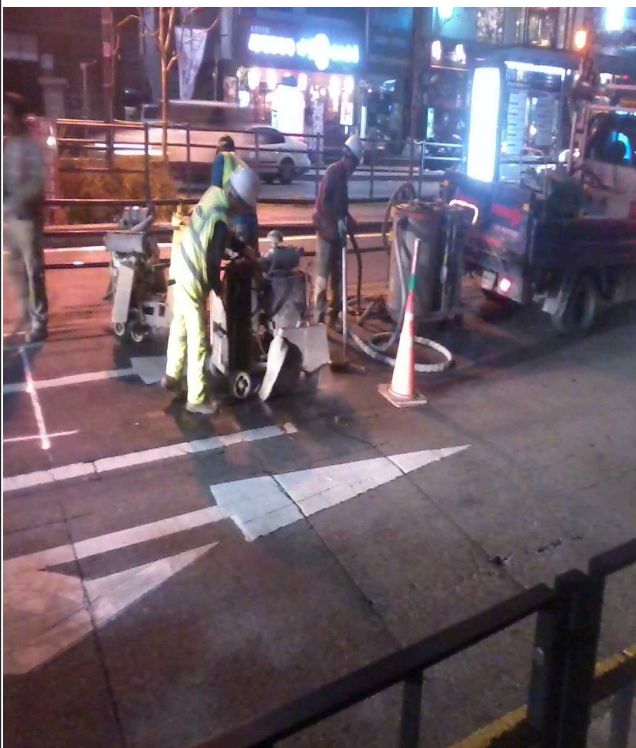
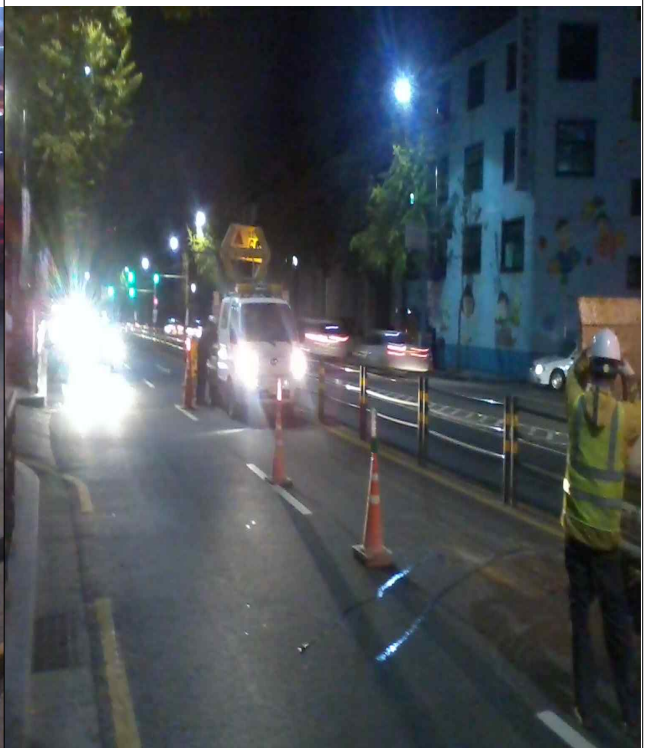
교통량측정용 차량검지기 공사 현장
